MUNICIPALIDAD DE SAN JUAN ERMITA CHIQUMULA GUATEMALA

DIAGNOSTICO CON ENFOQUE DE AMBIENTE

**POLÍTICA DE USO Y MANEJO DE LOS RECURSOS
NATURALES EN EL MUNICIPIO DE SAN JUAN ERMITA,
CHIQUMULA GUATEMALA**

SAN JUAN ERMITA, OCTUBRE 2005

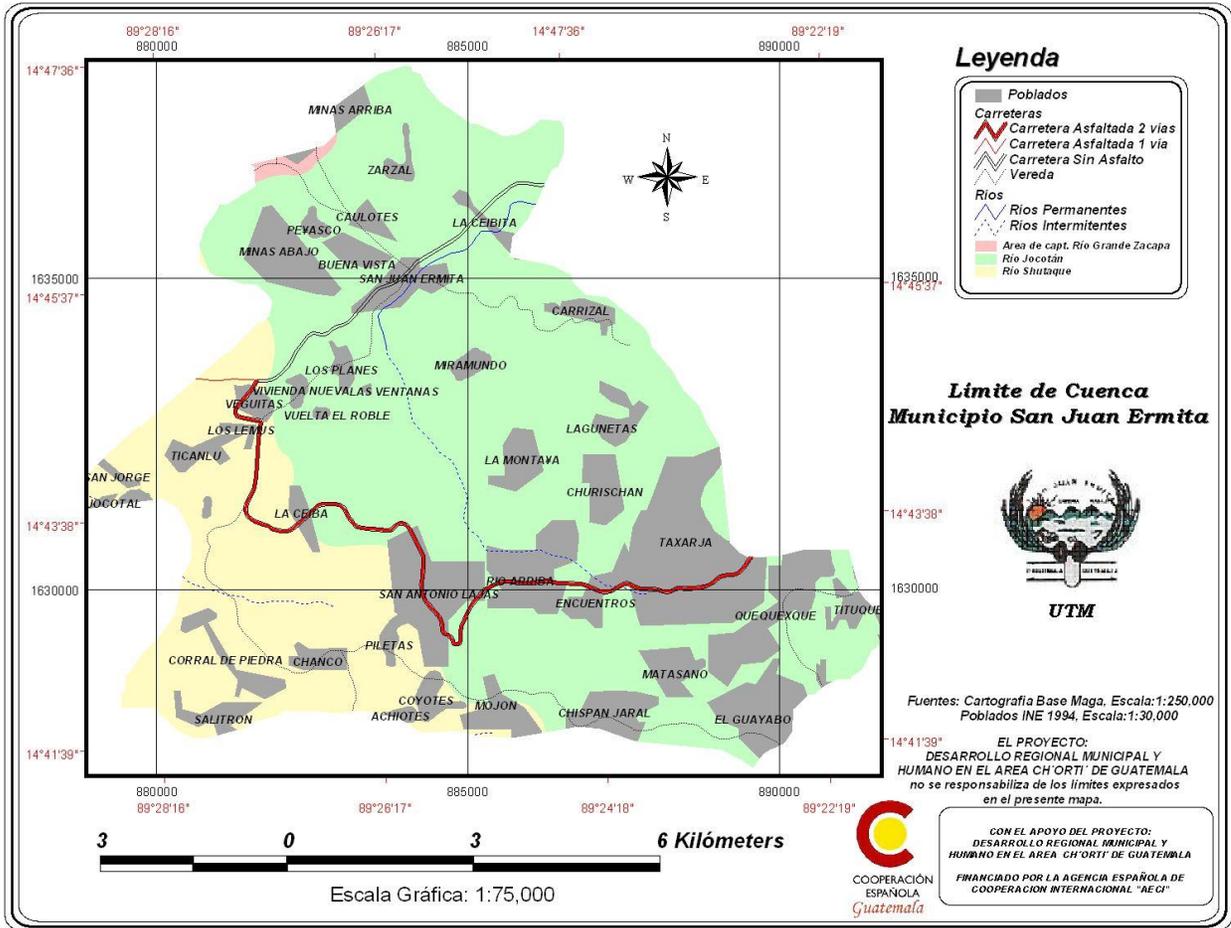
LIMITE MUNICIPAL DE CUENCAS.
